## ANALISIS UPGRADING TERHADAP TRANSFORMATOR DI PT. PLN (PERSERO) ULP PANAKKUKANG

Saprijal Prambana<sup>1</sup>, Nur Aslam<sup>2</sup>, Suryani<sup>3</sup>, Hafsa Nirwana<sup>4</sup>

<sup>1,2,3</sup>Universitas Muhammadiyah Makassar ; <sup>4</sup>Politeknik Negeri Ujung Pandang  
saprijal0910@gmail.com ; nur.aslammanager0616@gmail.com

### A. Trafo Distribusi GT.PTP001

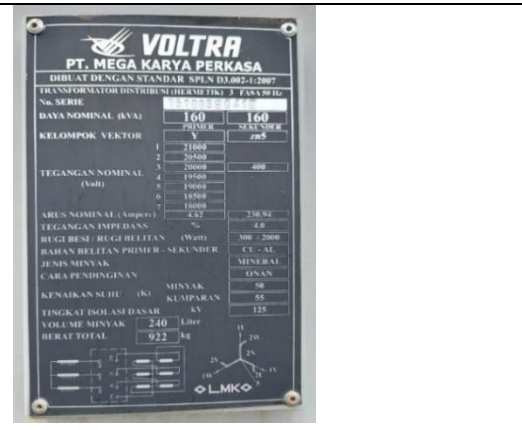
*Nameplate* Trafo Sebelum Penggantian

Uraian	Trafo sebelum penggantian	Trafo setelah penggantian
Merk	VOLTRA	SINTRA
<i>Serie Number</i>	151003B0410	15020062
Daya (kVA)	160	200
Tipe	HERMETIK	HERMETIK
Berat Total	922 KG	925 KG
Berat Minyak	240 Liter	245 Liter
Tap / Sadapam Tegangan	2	2
Standart SLPN	D3. 002 – 1 : 2007	D3. 002 – 1 : 2007
Tegangan Impedansi	4. 0%	4. 0%
Tegangan Sekunder	20000 V	20000 V
Tegangan Primer	160000 V	200000 V
Arus Primer	4.62	5.774
Arus Sekunder	230.94	288.7
Jenis Minyak	MINERAL	MINERAL
Cara Pendinginan	ONAN	ONAN
Kenaikan Suhu Minyak	50	50

Data Trafo		Hasil Pengukuran Arus (A)			Beban (%)
Kapasitas (kVA)	Primer/Se-kunder	R	S	T	
160 kVA	20kV/400 V	225	224	136	84,43%

Hasil dari perhitungan persentase beban tersebut menunjukkan bahwa trafo Distribusi GT.PTP001 telah melewati 80% beban daya berdasarkan SPLN karena total

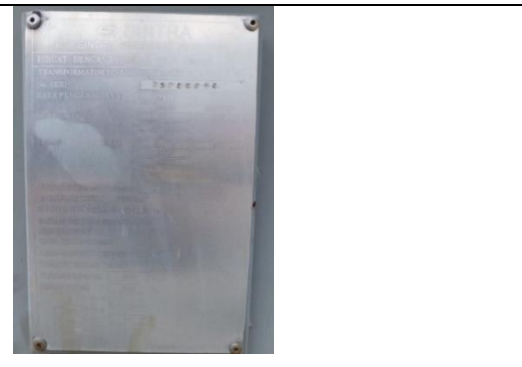
*Nameplate* Trafo Sesudah Penggantian

Data Trafo		Hasil Pengukuran Arus (A)			Beban (%)
Kapasitas (kVA)	Primer/Se-kunder	R	S	T	
200 kVA	20kV/400 V	228	223,11	137,14	68,18%

Setelah melakukan perhitungan persentase pembebanan trafo sesudah *Uprating* hasilnya menunjukkan bahwa trafo GT.PTP001 telah kembali normal karena jika dilihat dari total persentase beban trafo tidak melebihi beban standar yang telah ditentukan yakni sebesar 68,18%.

Peneliti menemukan salah satu upaya atau tindak lanjut yang dilakukan oleh pihak PT. PLN (Persero) ULP Panakkukang yaitu menggunakan metode *Uprating* ialah menambahkan daya transformator dari 160 kVA di *Uprating* menjadi 200 kVA. Hal ini sudah sesuai dengan penelitian Samsurizal & Halditono (2020) yaitu salah satu upaya menanggulangi transformator *Overload* yaitu menggunakan *Uprating*. Metode ini berfungsi untuk menanggulangi kasus *Overload* pada transformator. Metode ini juga paling sederhana atau mudah tanpa persyaratan apapun untuk mengatasi transformator *Overload*. Berikut beberapa faktor yang melatar belakangi dilakukannya *Uprating* adalah untuk mengurangi kasus *Overload*, antara lain ialah sebagai berikut:

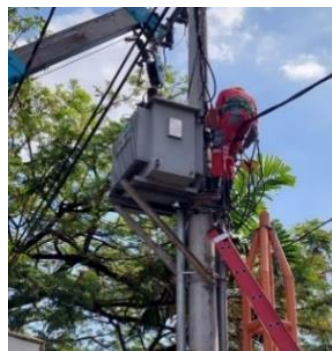
Gambar 2. Trafo Distribusi GT.PTP001

Transformator distribusi ini merupakan salah satu transformator yang mengalami overload pada penyulang Toddoppuli, dengan pertimbangan sebagai berikut, trafo distribusi ini berlokasi di Jl. Toddoppuli Raya mempunyai nilai persentase beban ialah 84.43% Dengan kapasitas 160 kVA.

Ketidak optimalan kerja pada trafo akibat beban berlebih yang mengakibatkan pelayanan terhadap konsumen PT. PLN berkurang dan dapat mengakibatkan kerusakan pada trafo. Dan ini yang terjadi pada trafo GT. PTP001 mengalami overload. Untuk masalah tersebut dapat diatasi dengan melakukan metode *Uprating* trafo agar mengurangi beban berlebih pada trafo. Dibawah ini ialah spesifikasi *nameplate* pada transformator GT.PTP001

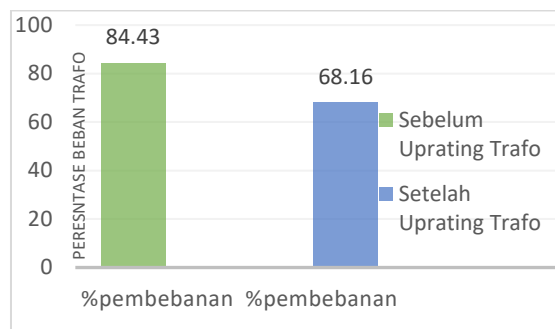
Gambar 3. Diagram Persentase beban Trafo sebelum dan setelah *Uprating*

Dari gambar 4 bisa dilihat bahwa persen pembebanan pada trafo GT.PTP001 mengalami perubahan setelah dilakukannya *uprating* yaitu nilai pembebanan yang awalnya 84,43% menjadi 68,18% Sehingga dapat dikatakan terjadi penurunan persentase sebesar 16,25%.
