## **Evaluasi Kinerja Gedung Laboratorium Terpadu Fakultas Teknik Universitas Negeri Padang terhadap Beban Tsunami**

### **Evaluation of the Performance of the Integrated Laboratory Building of the Faculty of Engineering at Universitas Negeri Padang under Tsunami Loads**

**Nurcholis Satrio Sidiq & Annisa Prita Melinda**

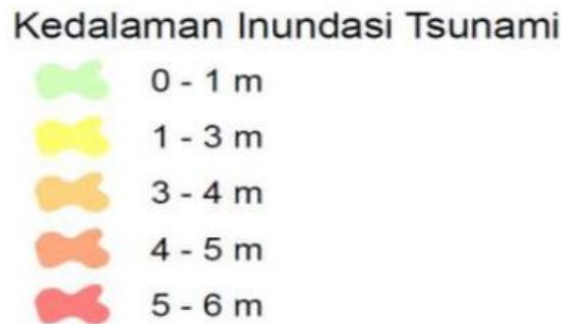
**Gambar 1.** Lokasi, jarak dari pantai, elevasi, dan prediksi inundasi Gedung Laboratorium Terpadu FT UNP

Gambar 1 memperlihatkan posisi Gedung Laboratorium Terpadu FT UNP terhadap garis pantai, elevasi lokasi bangunan, dan zona kedalaman inundasi yang digunakan sebagai dasar perhitungan beban tsunami.

Gedung Laboratorium Terpadu Fakultas Teknik Universitas Negeri Padang berada sekitar  $\pm 270$  m dari garis pantai dan memiliki elevasi dasar sekitar  $\pm 7$  m di atas permukaan laut. Peta bahaya tsunami yang digunakan dalam penelitian menunjukkan kedalaman inundasi pada lokasi bangunan berkisar 4–6 m. Struktur bangunan terdiri atas lima lantai termasuk struktur rooftop dan menggunakan Sistem Rangka Pemikul Momen Khusus (SRPMK). Mutu beton kolom, balok, dan pelat sebesar ( $f'_c=24,9$ ) MPa, sedangkan mutu leleh baja
