## ANALISIS UPGRADING TERHADAP TRANSFORMATOR DI PT. PLN (PERSERO) ULP PANAKKUKANG

Saprijal Prambana<sup>1</sup>, Nur Aslam<sup>2</sup>, Suryani<sup>3</sup>, Hafsa Nirwana<sup>4</sup>

<sup>1,2,3</sup>Universitas Muhammadiyah Makassar ; <sup>4</sup>Politeknik Negeri Ujung Pandang  
saprijal0910@gmail.com ; nur.aslammanager0616@gmail.com

### A. Trafo Distribusi GT.PTP001

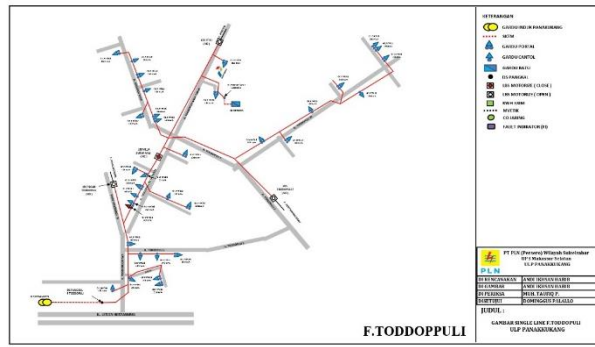
Gambar 1. *Single Line* Penyulang Toddopuli

Transformator distribusi ini merupakan salah satu transformator yang mengalami overload pada penyulang Toddoppuli, dengan pertimbangan sebagai berikut, trafo distribusi ini berlokasi di Jl. Toddoppuli Raya mempunyai nilai persentase beban ialah 84.43% Dengan kapasitas 160 kVA.

Ketidak optimalan kerja pada trafo akibat beban berlebih yang mengakibatkan pelayanan terhadap konsumen PT. PLN berkurang dan dapat mengakibatkan kerusakan pada trafo. Dan ini yang terjadi pada trafo GT. PTP001 mengalami overload. Untuk masalah tersebut dapat diatasi dengan melakukan metode *Uprating* trafo agar mengurangi beban berlebih pada trafo. Dibawah ini ialah spesifikasi *nameplate* pada transformator GT.PTP001
