## ANALISIS POSTUR KERJA MENGGUNAKAN METODE REBA PADA MEKANIK BENGKEL DI PT. MITRA PRATAMA MOBILINDO SLEMAN

### Work Posture Analysis Using the REBA Method for Workshop Mechanics at PT. Mitra Pratama Mobilindo Sleman

Auliya Ihsan & Ferida Yuamita

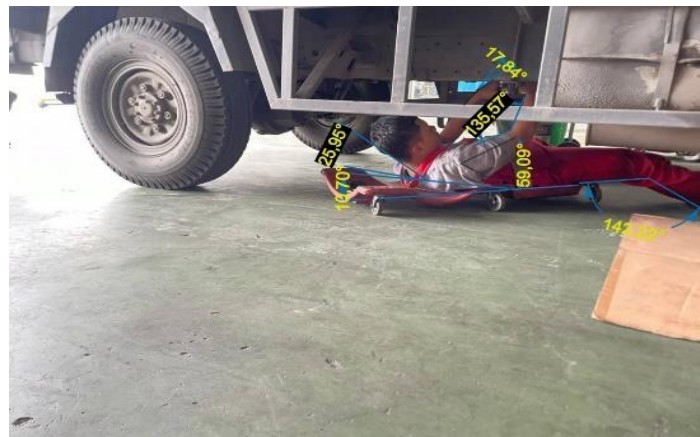
Gambar 1. Postur Kerja Pemberian Grease Up

Pekerjaan pemberian *Grease Up* atau *Vet* mendapatkan skor REBA akhir 8, yang masuk dalam kisaran 8-10 dan level aksi 3 dengan risiko tinggi, sehingga memerlukan perbaikan segera. Analisis metode REBA menunjukkan bahwa postur kerja saat pemberian *Grease Up* atau *Vet* berisiko menimbulkan gangguan otot. Menurut (Sanny Andjar Sari et al., 2023) posisi tubuh pekerja yang terlentang dengan leher terangkat, menyebabkan otot leher tertarik, serta tangan bekerja dalam ruang terbatas sambil mempertahankan posisi kerja untuk waktu yang cukup lama akan mengakibatkan penyakit akibat kerja. Hal ini berpotensi menyebabkan gangguan pada sistem otot atau Musculoskeletal Disorders (MSDs).

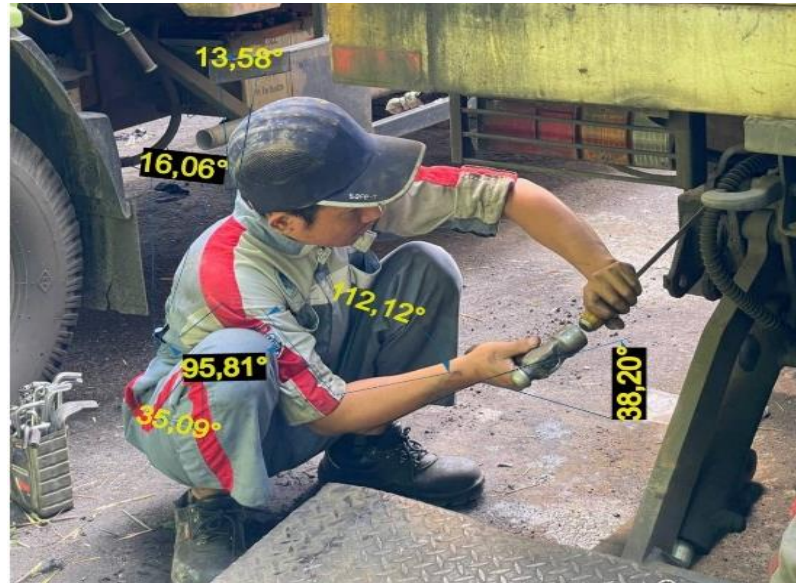
Gambar 3. Postur kerja perbaikan *Hidrolik*

Pada pekerjaan perbaikan hidrolik ini memperoleh skor akhir REBA 6 yang berarti skor REBA berada kategori diantara 4-7 yang berada pada level level yang memiliki resiko sedang sehingga diperlukan penyesuaian terhadap postur kerja untuk waktu dimasa yang akan datang. Walaupun dalam kategori risiko sedang akan tetapi postur kerja initetap berisiko dapat menyebabkan keluhan *Musculoskeletal Disorders*. Hasil analisis postur kerja berdasarkan REBA pada pekerjaan bagian perbaikan hidrolik truk menyebabkan gangguan sistem otot atau gangguan musculoskeletal disorders. Hal tersebut disebabkan karena posisi tubuh pekerja yang jongkok sehingga otot bagian pinggang tertarik keatas serta menyebabkan kelelahan pada otot kaki. Pada postur kerja jongkok melibatkan tekanan punggung yang

membungkuk, kaki yang menekuk, dan abduksi tekukan pada lengan atas, hal tersebut bisa berdampak berbahaya karena tidak sesuai kaidah ergonomi. (Lestari dan Hendra, 2022).

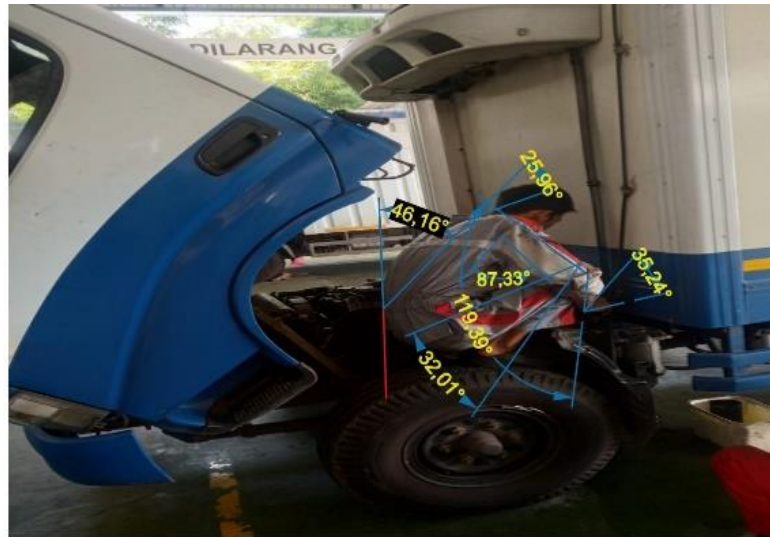
Gambar 5. Postur Kerja Penggantian Filter Solar

Pada pekerjaan penggantian filter solar ini memperoleh skor akhir REBA 8 yang berarti skor berkisar diantara 8-10 dengan level resiko tinggi dan perlu segera untuk perbaikan. Hal ini dapat menyebabkan keluhan Musculoskeletal Disorders. Hasil analisis dari metode REBA terhadap postur kerja saat pekerjaan penggantian filter solar berisiko menyebabkan gangguan sistem otot atau gangguan musculoskeletal disorders. Posisi tubuh pekerja dengan posisi jongkok dan membungkuk dalam suatu aktivitas posisi jongkok dan membungkuk akan menyebabkan otot pinggang tertarik ke atas dan otot kaki menopang beban tubuh. Ini
