ANALISIS BENCANA BANJIR MENGGUNAKAN DATA SAR (SYNTHETIC APERTURE RADAR) SENTINEL 1 DI KECAMATAN SUNGAI SERUT KOTA BENGKULU

Flood Disaster Analysis Using SAR (Synthetic Aperture Radar) Sentinel-1 Data in Sungai Serut Subdistrict, Bengkulu City

Kurnia Yunita Sari & Triyatno

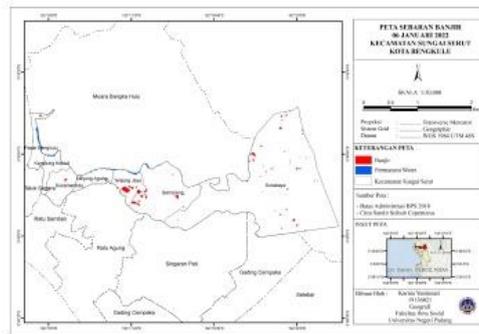
Gambar 2. Peta Sebaran Sebelum Banjir

di Kelurahan Semarang, dan 5,88 hektar di Kelurahan Surabaya. Dengan luas keseluruhan dari daerah banjir yaitu sebesar 15,5 hektar. Wilayah yang paling luas banjirnya ialah Kelurahan Surabaya. Selain daerah banjir maka dapat dilihat juga pada gambar 8 dimana yang berwarna biru ialah permanent water dengan luas sebesar 8,26 hektar. Berikut pada gambar 8 ditampilkan peta sebaran sebelum banjir (06 Januari 2022) di Kecamatan Sungai Serut.

Berdasarkan hasil analisis citra Sentinel-1 pada 06 Januari 2022 (sebelum banjir) di Kecamatan Sungai Serut, Kota Bengkulu menggunakan metode *Change Detection and Thresholding*. Didapatkan hasil identifikasi berupa daerah banjir dan daerah tidak banjir. Setelah didapatkan hasil itu, maka dilakukan proses *calculate geometry* untuk menghitung luasan dari daerah banjir tersebut. Berikut tabel luas daerah banjir pada 06 Januari 2022 di Kecamatan Sungai Serut.

Dari tabel di atas maka dapat dilihat bahwa luas daerah banjir pada 06 Januari 2022 di Kecamatan Sungai Serut yaitu sekitar 0,33 hektar di Kelurahan Pasar Bengkulu, 0,08 hektar di Kelurahan Kampung Kelawi, 0,47 hektar di Kelurahan Sukamerindu, 0,12 hektar di Kelurahan Tanjung Agung, 4,17 hektar di Kelurahan Tanjung Jaya, 4,45 hektar

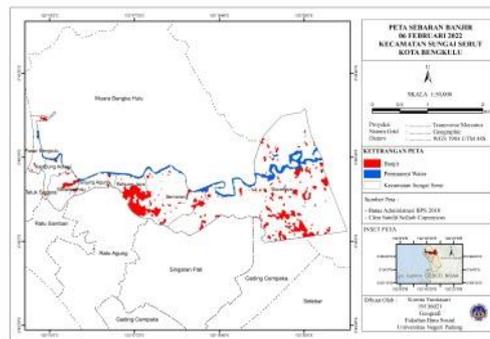
Gambar 3. Sebaran Saat Banjir

1,64 hektar di Kelurahan Kampung Kelawi, 6,03 hektar di Kelurahan Sukamerindu, 1,56 hektar di Kelurahan Tanjung Agung, 23,36 hektar di Kelurahan Tanjung Jaya, 32,76 hektar di Kelurahan Semarang, dan 78,59 hektar di Kelurahan Surabaya. Dengan luas keseluruhan dari daerah banjir yaitu sebesar 146,32 hektar. Wilayah yang paling luas banjirnya ialah Kelurahan Surabaya. Selain daerah banjir maka dapat dilihat juga pada gambar 9 dimana yang berwarna biru ialah permanent water dengan luas sebesar 68,77 hektar. Berikut pada gambar 9 ditampilkan peta sebaran saat banjir (06 Februari 2022) di Kecamatan Sungai Serut.

Berdasarkan hasil analisis citra Sentinel-1 pada 06 Februari 2022 (saat banjir) di Kecamatan Sungai Serut, Kota Bengkulu menggunakan metode *Change Detection and Thresholding*. Didapatkan hasil identifikasi berupa daerah banjir dan daerah tidak banjir. Setelah didapatkan hasil itu, maka dilakukan proses *calculate geometry* untuk menghitung luasan dari daerah banjir tersebut. Berikut tabel luas daerah banjir pada 06 Februari 2022 di Kecamatan Sungai Serut.

Dari tabel di atas maka dapat dilihat bahwa luas daerah banjir pada 06 Februari 2022 di Kecamatan Sungai Serut yaitu sekitar 2,38 hektar di Kelurahan Pasar Bengkulu,

Perubahan luas area banjir pada 06 Januari dan 06 Februari 2022 mengindikasikan bahwa pada bulan february 2022 hujan lebih tinggi yang mengakibatkan wilayah banjir meluas. Kelurahan dengan area banjir paling luas pada 06 Februari 2022 ialah Kelurahan Surabaya. Pada gambar 10 dapat dilihat bekas banjir pada dinding rumah warga di sekitar Kecamatan Sungai Serut, Kota Bengkulu.

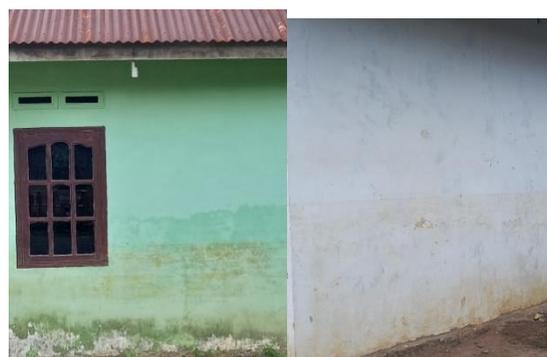
Gambar 4. Bekas Banjir

Gambar di atas merupakan salah satu rumah warga yang terdampak banjir dimana dapat dilihat dari bekas banjir pada dinding rumah tersebut. Gambar tersebut di ambil di wilayah Kelurahan Surabaya, Kecamatan Sungai Serut, Kota Bengkulu.

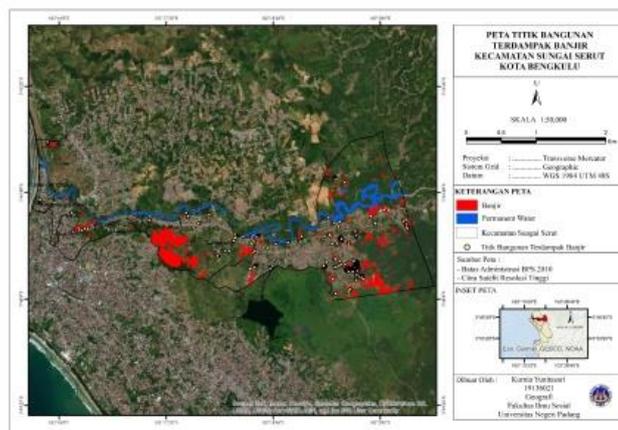
Gambar 5. Titik Bangunan Terdampak Banjir

Dari tujuh kelurahan di Kecamatan Sungai Serut, Kelurahan Surabaya memiliki jumlah bangunan terbanyak dan juga menjadi bangunan yang terdampak banjir terbesar. Pada Gambar di bawah ini merupakan titik bangunan yang terdampak banjir.

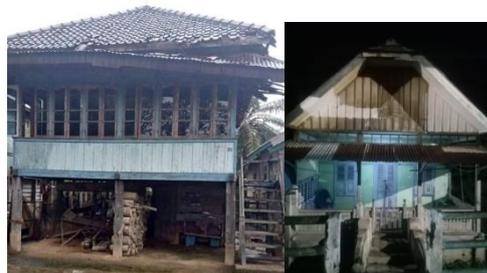
Gambar 6. Rumah Panggung

Gambar di atas merupakan contoh bangunan rumah yang ada di Kecamatan Sungai Serut. Rumah panggung ini dibuat untuk meminimalisir dampak dari banjir yang terjadi terus-terusan setiap tahunnya.

perlindungan pada bangunan utama rumah. Struktur rumah panggung dapat memberikan perlindungan dari banjir karena rumah panggung memiliki kolong pada bagian rumah sehingga saat terjadi banjir air tidak langsung masuk ke dalam rumah (Putri dkk, 2020). Dengan struktur rumah panggung ini air yang meluap akan mengalir atau menggenangi bagian bawah rumah sehingga air tidak mengenai struktur utama bangunan rumah seperti kolom, lantai, dan dinding. Rumah panggung memiliki prinsip sebagai hunian yang tahan akan bencana alam seperti gempa dan banjir sehingga orang pada masa lalu banyak menggunakan struktur rumah panggung sebagai hunian mereka (Apriani dkk, 2020). Perubahan akibat banjir membuktikan bahwa masyarakat melakukan penyesuaian terhadap kondisi yang tidak bisa ditolak, memilih mencari solusi agar masih bisa tinggal dan bertahan di lokasi tersebut. Bentuk adaptasi yang muncul dari warga terdampak banjir di Kecamatan Sungai Serut mayoritas lahir secara alamiah. Sebab masyarakat lokal itu sendirilah yang mampu mengidentifikasi permasalahan serta kebutuhan yang sesuai prioritas mereka, sehingga terbangun kesiapsiagaan (Happy dkk, 2022).

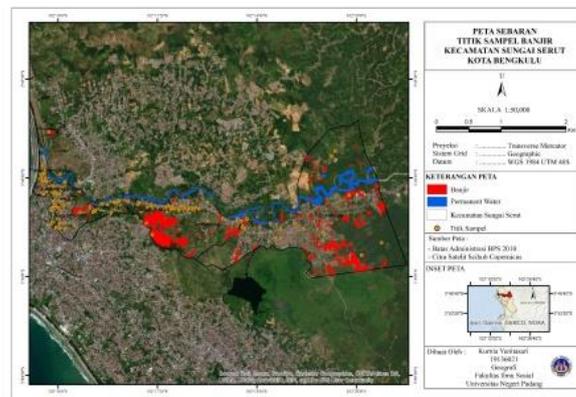
Gambar 7. Peta Titik Sampel

Untuk mengetahui kebenaran banjir february 2022 dari hasil pengolahan data maka diambil titik sampel yang ditentukan secara random sampling sebanyak 104 titik sampel. Dalam penelitian ini uji akurasi menggunakan teknik *overall accuracy* untuk melihat tingkat kebenarannya. Tabel uji akurasi disajikan pada tabel 11 dan peta titik sampel sebaran banjir disajikan pada gambar 13.

Nilai *producer accuracy* tidak banjir dan banjir secara berturut-turut adalah 97,75% dan 93,33%. *User accuracy* tidak banjir dan banjir secara berturut-turut adalah 98,87% dan 87,50%. Nilai secara *overall accuracy* adalah 97,11%. Hasil uji akurasi data tersebut bahwa data layak untuk dilanjutkan ke proses analisis selanjutnya. Hal itu dikarenakan nilai *overall accuracy* memberikan ketelitian yang cukup tinggi karena memenuhi syarat yang ditetapkan oleh *United States Geological Survey (USGS)* yaitu ketelitian interpretasi lebih dari 85%.
