## ANALISIS BENCANA BANJIR MENGGUNAKAN DATA SAR (SYNTHETIC APERTURE RADAR) SENTINEL 1 DI KECAMATAN SUNGAI SERUT KOTA BENGKULU

### Flood Disaster Analysis Using SAR (Synthetic Aperture Radar) Sentinel-1 Data in Sungai Serut Subdistrict, Bengkulu City

Kurnia Yunita Sari & Triyatno

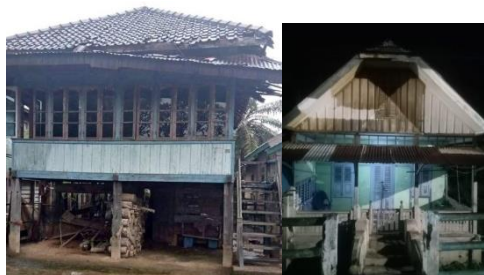
Gambar 6. Rumah Panggung

Gambar di atas merupakan contoh bangunan rumah yang ada di Kecamatan Sungai Serut. Rumah panggung ini dibuat untuk meminimalisir dampak dari banjir yang terjadi terus-terusan setiap tahunnya.

perlindungan pada bangunan utama rumah. Struktur rumah panggung dapat memberikan perlindungan dari banjir karena rumah panggung memiliki kolong pada bagian rumah sehingga saat terjadi banjir air tidak langsung masuk ke dalam rumah (Putri dkk, 2020). Dengan struktur rumah panggung ini air yang meluap akan mengalir atau menggenangi bagian bawah rumah sehingga air tidak mengenai struktur utama bangunan rumah seperti kolom, lantai, dan dinding. Rumah panggung memiliki prinsip sebagai hunian yang tahan akan bencana alam seperti gempa dan banjir sehingga orang pada masa lalu banyak menggunakan struktur rumah panggung sebagai hunian mereka (Apriani dkk, 2020). Perubahan akibat banjir membuktikan bahwa masyarakat melakukan penyesuaian terhadap kondisi yang tidak bisa ditolak, memilih mencari solusi agar masih bisa tinggal dan bertahan di lokasi tersebut. Bentuk adaptasi yang muncul dari warga terdampak banjir di Kecamatan Sungai Serut mayoritas lahir secara alamiah. Sebab masyarakat lokal itu sendirilah yang mampu mengidentifikasi permasalahan serta kebutuhan yang sesuai prioritas mereka, sehingga terbangun kesiapsiagaan (Happy dkk, 2022).
